# Вибрационная диагностика подшипников авиационного двигателя

Описана методика ранней диагностики состояния подшипников ротора турбины высокого давления авиационного двигателя.

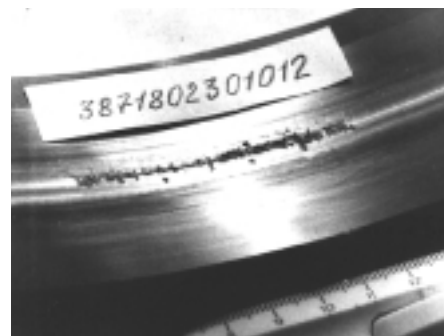
Рис. 1г. Вид поврежденной беговой дорожки наружной обоймы роликоподшипника. Максимальная стадия (нездолго до разрушения): повреждена вся поверхность беговой дорожки

На рис. 1 представлен вид поврежденной беговой дорожки наружных обойм роликоподшипников, находящихся в различной стадии развития дефекта. Задачей диагностики было раннее обна-

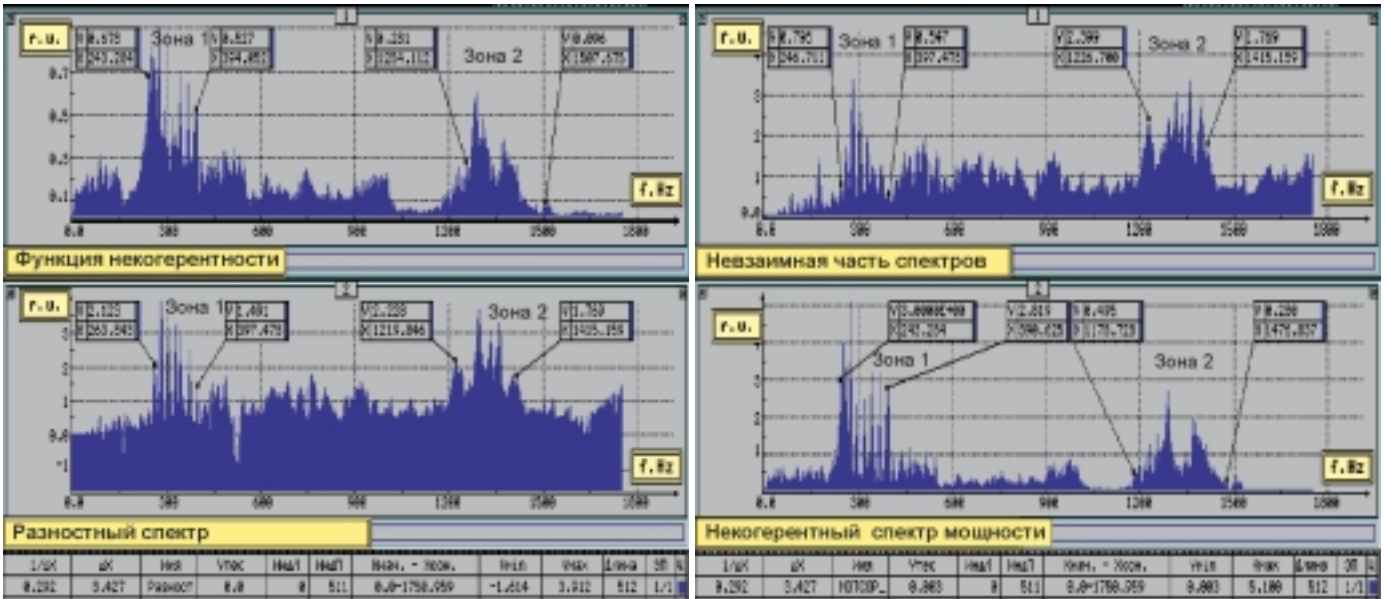
Рис. 4. Выявленные зоны отличий в спектрах вибросигналов подшипников в кондиционном и поврежденном состояниях

Примеры этих характеристик (признаков) представлены на рис. 4. При вращении ротора высокого давления в опорном подшипнике генерируются вибросигналы, спектр частот которых определяется

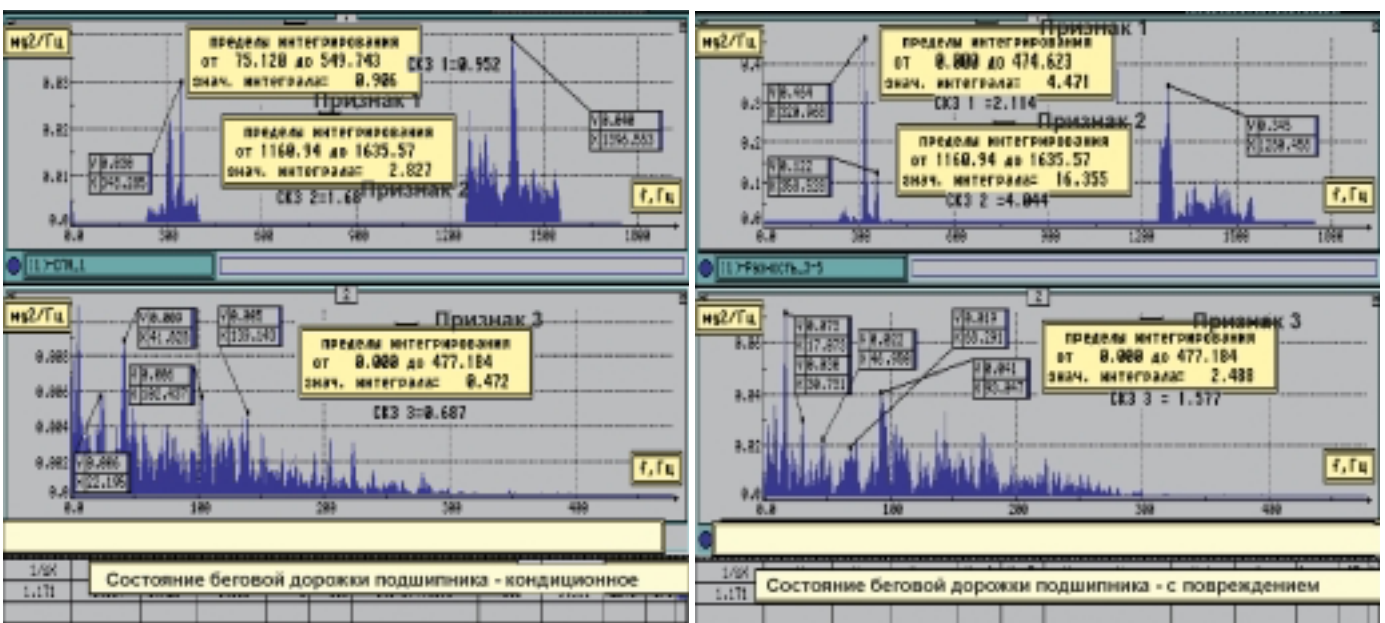
Рис. 5. Результаты расчета диагностических признаков

На рис. 5 представлены результаты расчета диагностических признаков для различных состояний подшипника.
